Casa Respini-Moretti - Cevio

RISANAMENTO TETTO DELLA SEDE 2

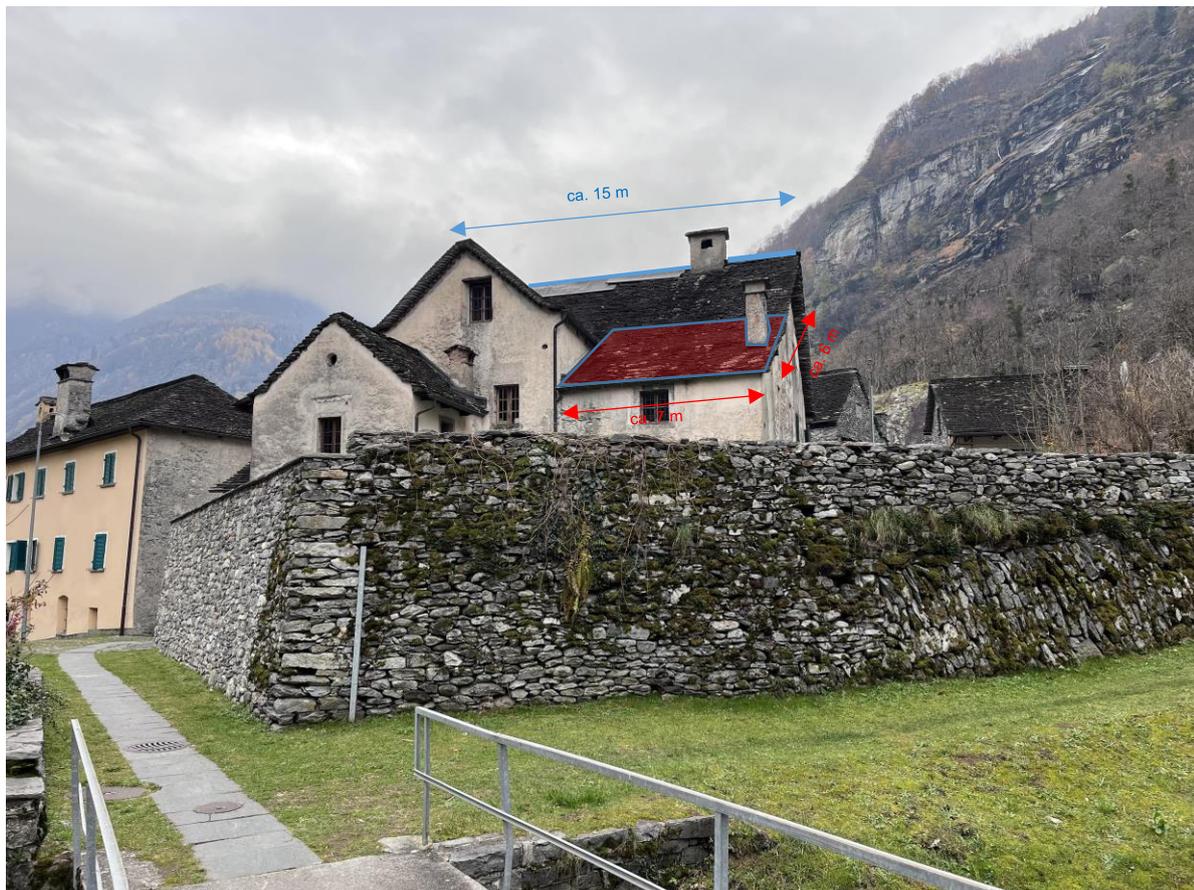
In merito alla falda sul lato del mappale no. 56 RFD, di proprietà del Museo, l'impermeabilità della copertura è vanificata sempre più frequentemente da precipitazioni che sono concomitanti con la presenza di vento. Tali condizioni comportano una diffusa infiltrazione di acqua piovana che penetra all'interno dello stabile: in queste situazioni l'acqua piovana raggiunge il deposito al primo piano per poi infiltrarsi nella volta sopra il piano terreno e penetrare nel soffitto e nei muri del locale adibito alle mostre. Situazioni che si sono ripetute più volte, apportando molta umidità nei locali, ma soprattutto deteriorando progressivamente la struttura muraria. In più occasioni siamo stati costretti ad intervenire a risanare la pittura dei locali, rispettivamente a deumidificare l'ambiente.

Sulla base di una verifica con un copri-tetto, abbiamo peraltro constatato come le infiltrazioni siano favorite da un'insufficiente pendenza delle piode di copertura, che in caso di forte vento favorisce la penetrazione dell'acqua piovana verso l'interno.

Il problema si pone in particolare sulla parte bassa della falda, su di una superficie di ca. 40/45 mq, che vanno completamente rifatti e sul colmo.

L'intervento di risanamento è stato valutato in un importo di **ca. 60'000.—franchi**, comprensivo delle opere da copritetto, da lattoniere e di direzione dei lavori.

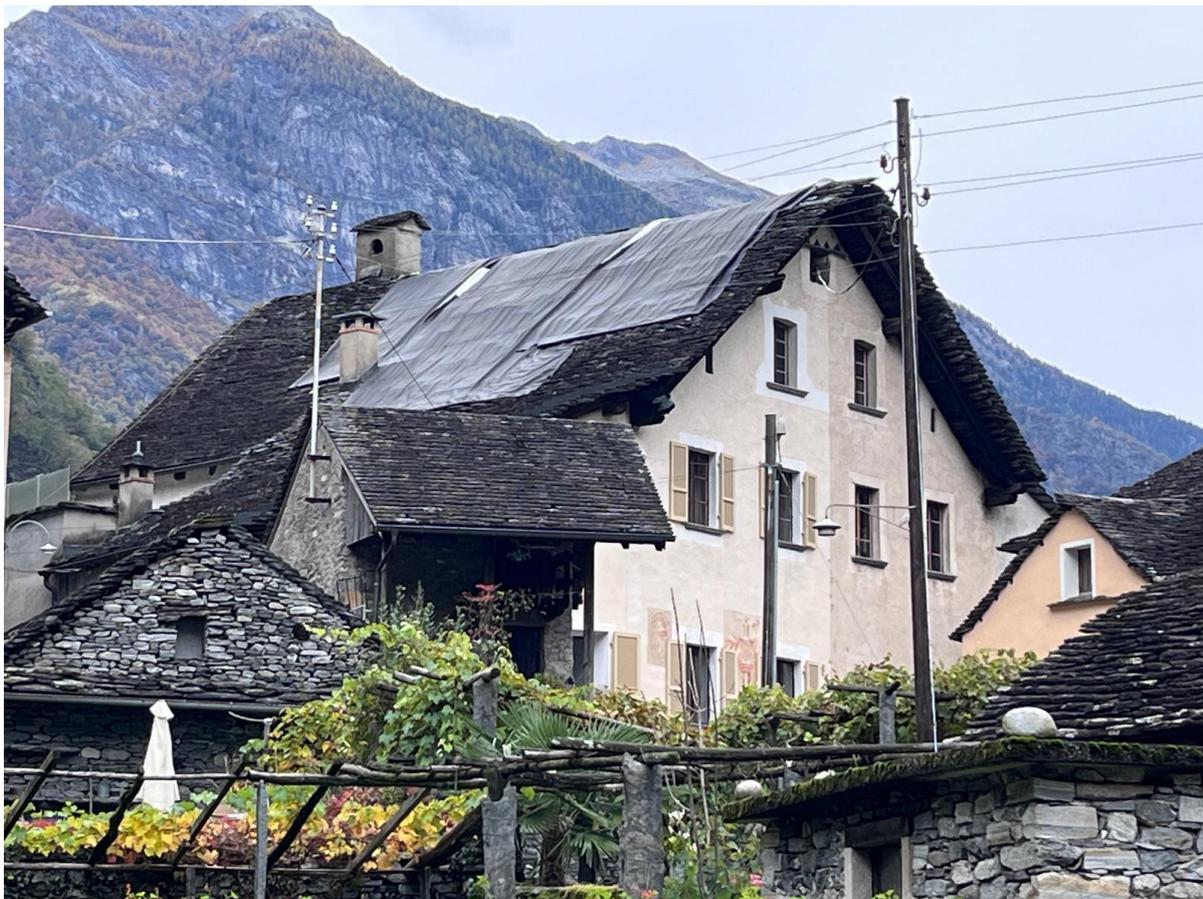
Unitamente alle due offerte di risanamento richieste a ditte di luogo, dell'ordine dei **70'000.— franchi**, i vicini ci hanno sottoposto alcune fotografie che dimostravano lo stato problematico della falda che volge verso la Piazza di Cevio, peraltro già munita da qualche anno di un telone:

Lo stato della falda verso la Piazza di Cevio, ricoperta da un telone, sul mappale no. 55 RFD-Cevio-Cevio

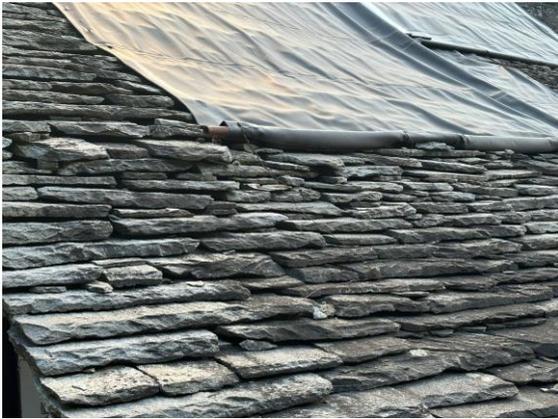
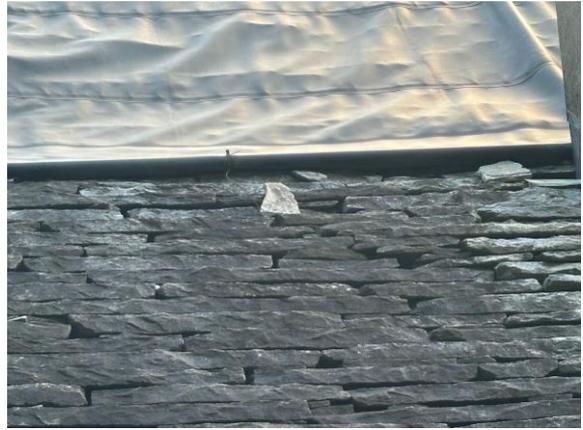
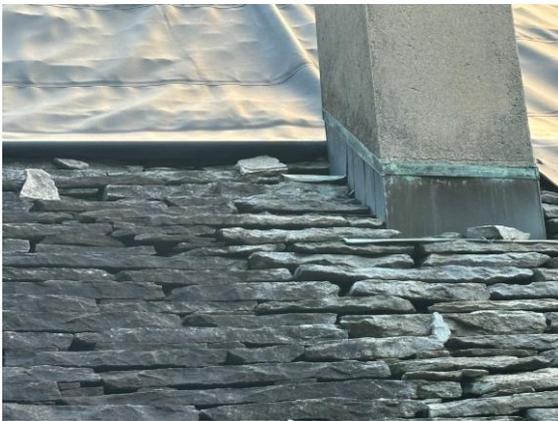
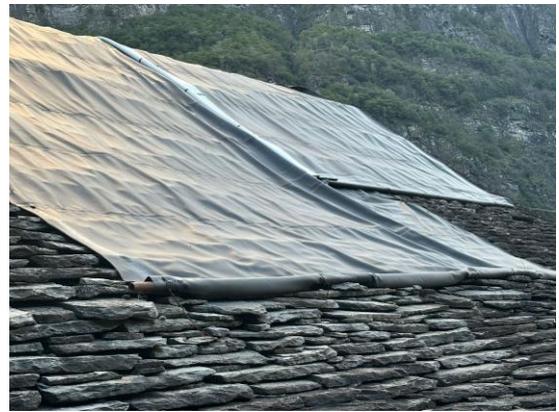
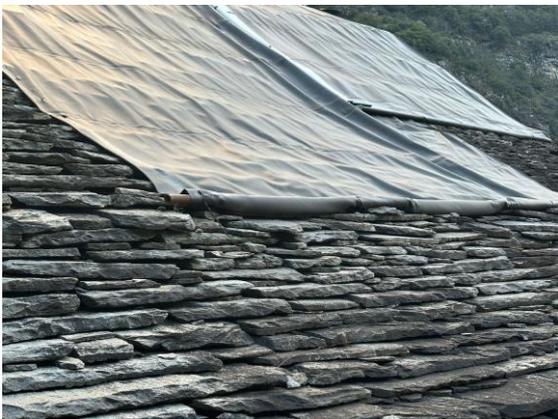
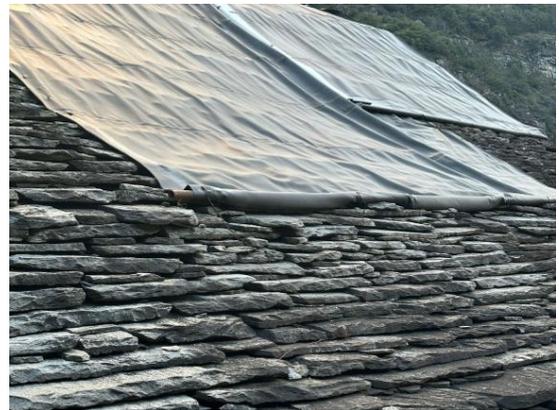
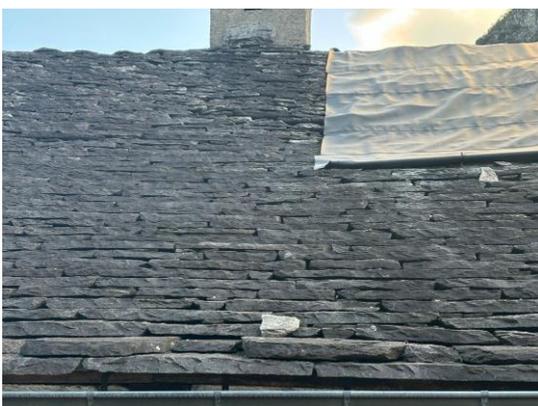
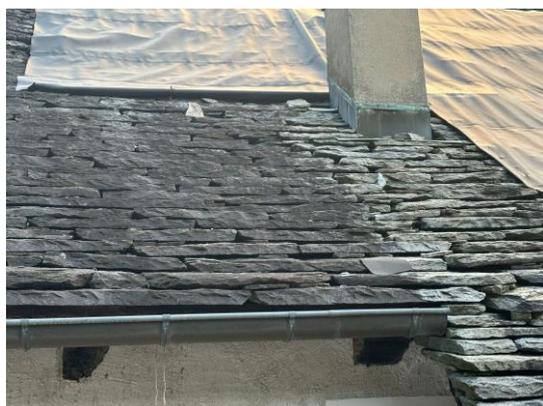
Lo stato vetusto nel dettaglio: in diversi punti le scaglie fuoriescono.

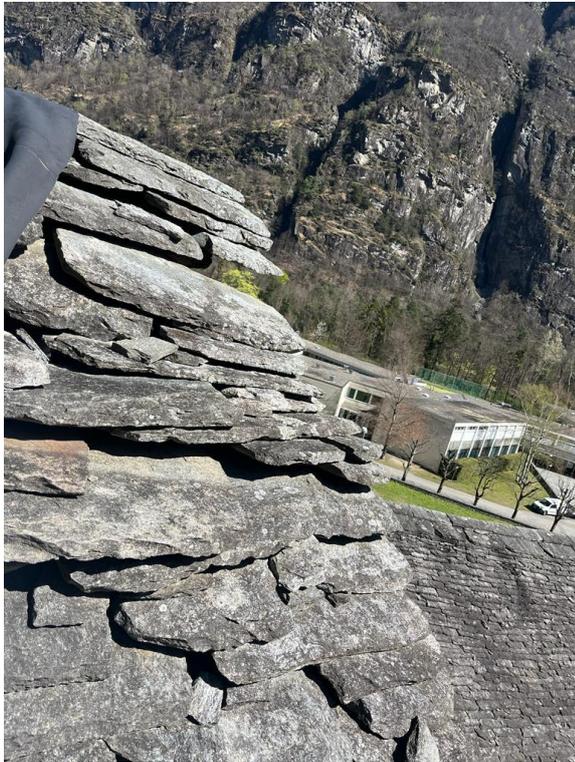
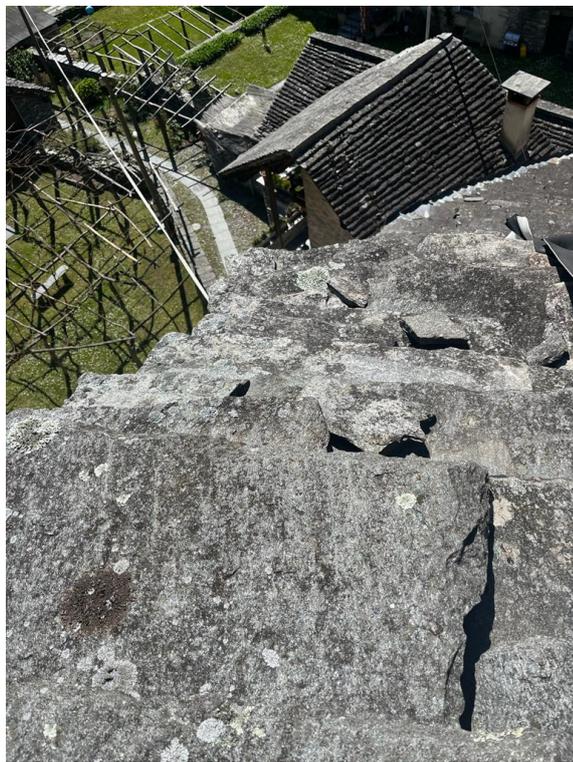
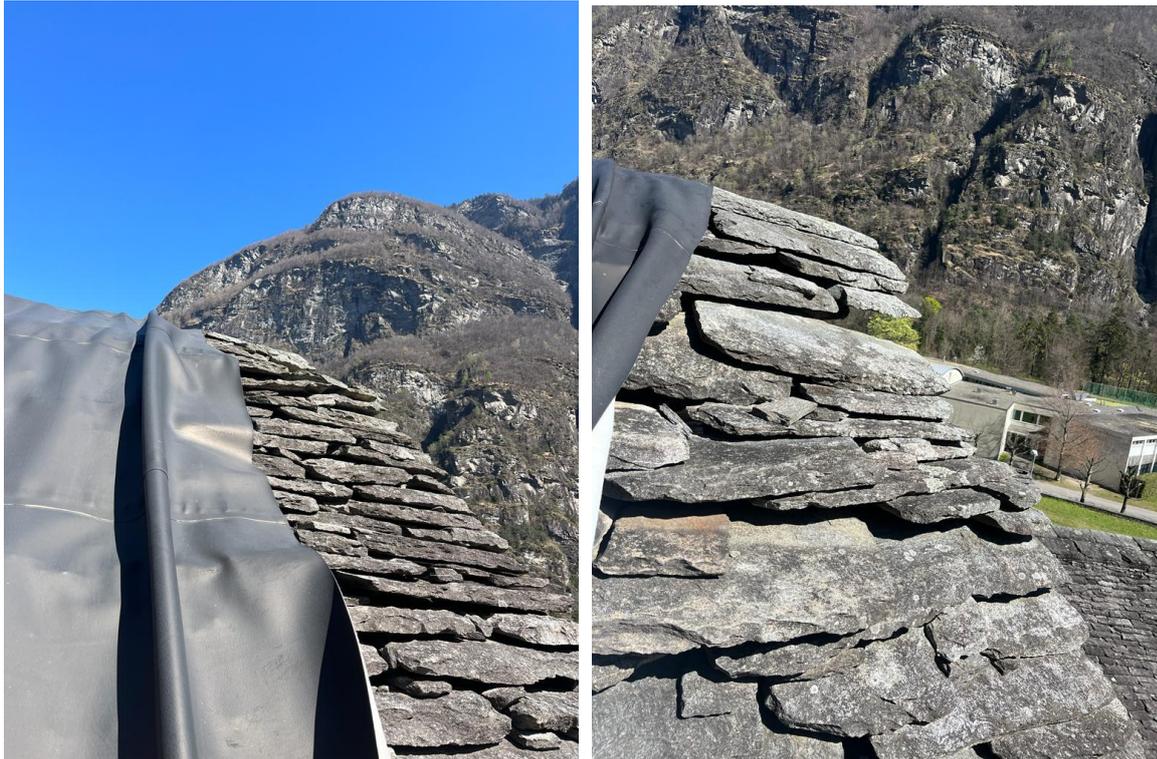
Occorre segnalare che la citata parte di tetto era già stata oggetto di un intervento avvenuto nella primavera 2023, in vista dell'apertura della Mostra su "Il Giro del Mondo di Emilio Balli". In quell'occasione, constatando la presenza di un grave pericolo per i passanti sul viottolo che conduce alla Chiesa Parrocchiale e che fa pure da accesso alla Sede 2, eravamo intervenuti nei confronti degli allora proprietari del mappale per sollecitare un intervento di messa in sicurezza del tetto. Considerata l'urgenza della citata messa in sicurezza in vista dell'apertura della temporanea, il Museo aveva agito di conseguenza facendo intervenire sul posto un imprenditore locale con una gru per sistemare le piode poste in bilico sul lato della falda (vd. foto sotto). Il proprietario del tetto era stato poi coinvolto con una partecipazione ai relativi costi.

Situazione del bordo della falda del mappale no. 55 RFD, prima della messa in sicurezza adottata dal Museo nel 2023, prima dell'apertura della Mostra Balli
