Casa Respini-Moretti - Cevio

RISANAMENTO TETTO DELLA SEDE 2

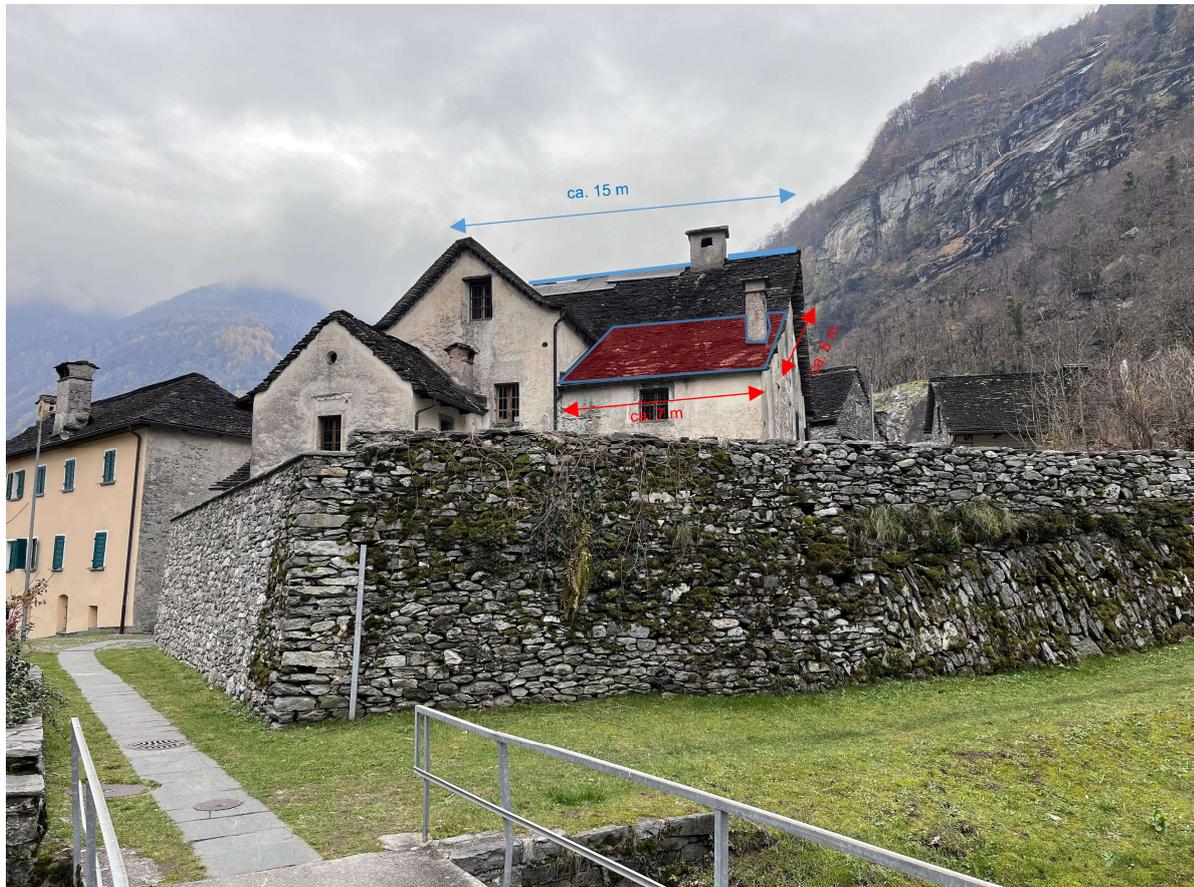
Sulla base di una verifica con un copri-tetto, abbiamo peraltro constatato come le infiltrazioni siano favorite da un'insufficiente pendenza delle piode di copertura, che in caso di forte vento favorisce la penetrazione dell'acqua piovana verso l'interno.

Il problema si pone in particolare sulla parte bassa della falda, su di una superficie di ca. 40/45 mq, che vanno completamente rifatti e sul colmo.

L'intervento di risanamento è stato valutato in un importo di **ca. 60'000.- franchi**, comprensivo delle opere da copritetto, da lattoniere e di direzione dei lavori.

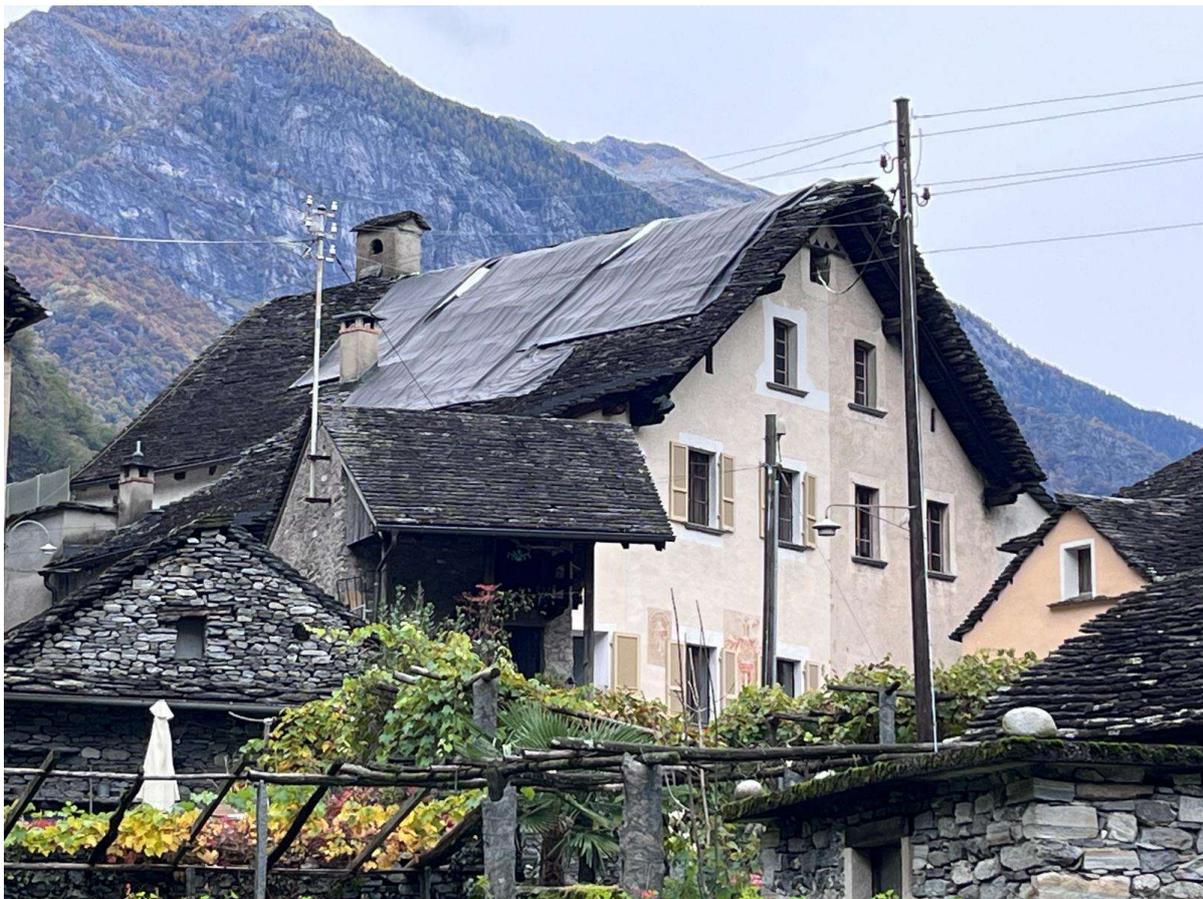
Lo stato della falda verso la Piazza di Cevio, ricoperta da un telone, sul mappale no. 55 RFD-Cevio-Cevio

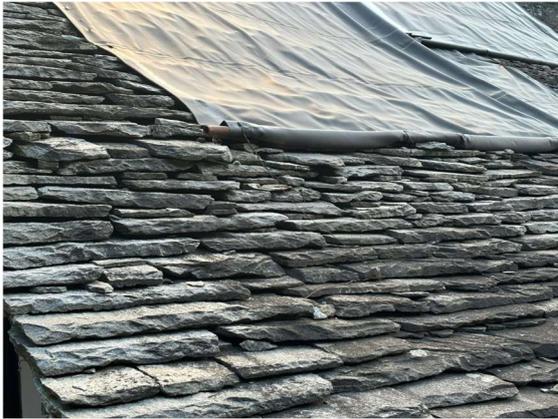
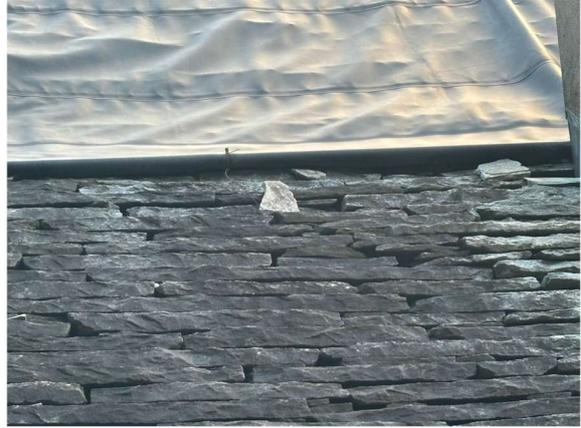
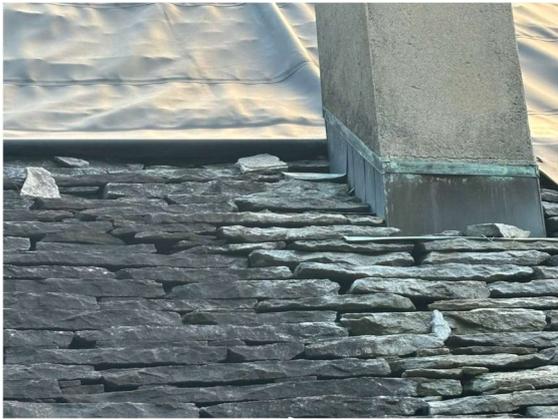
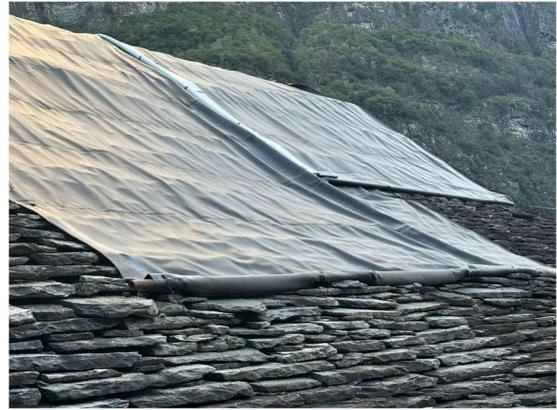
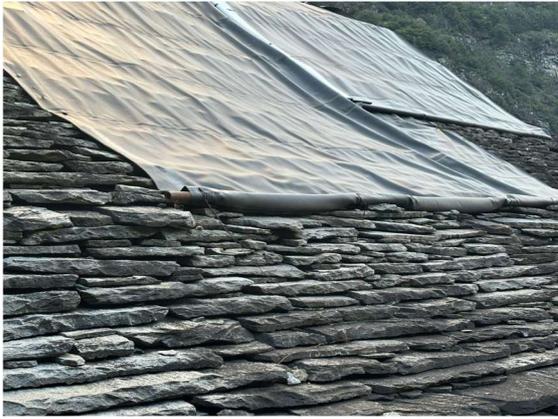
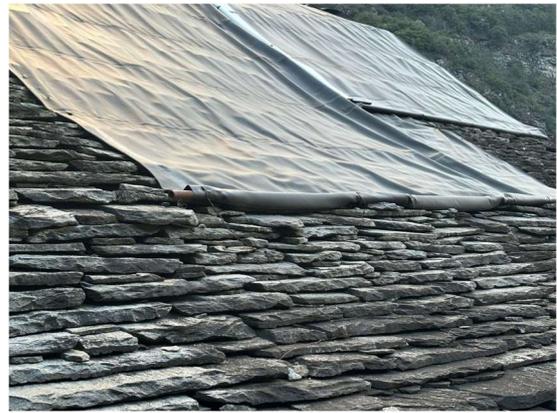
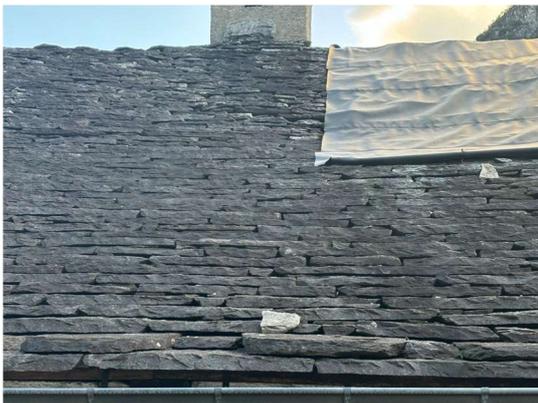
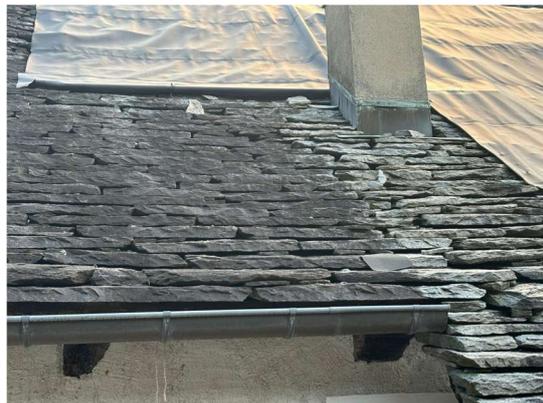
Lo stato vetusto nel dettaglio: in diversi punti le scaglie fuoriescono.

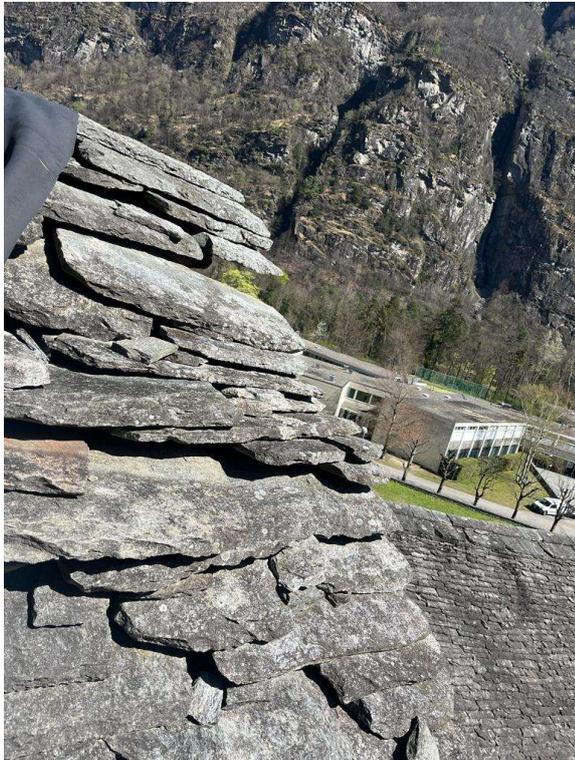
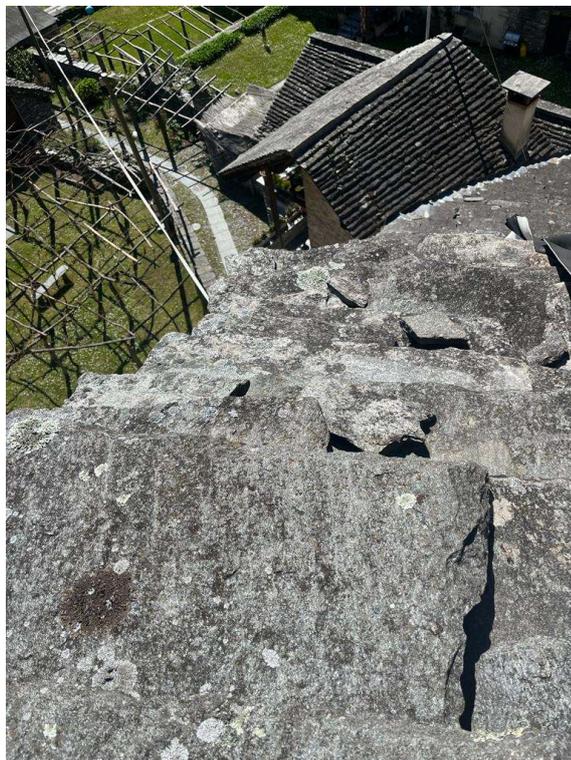
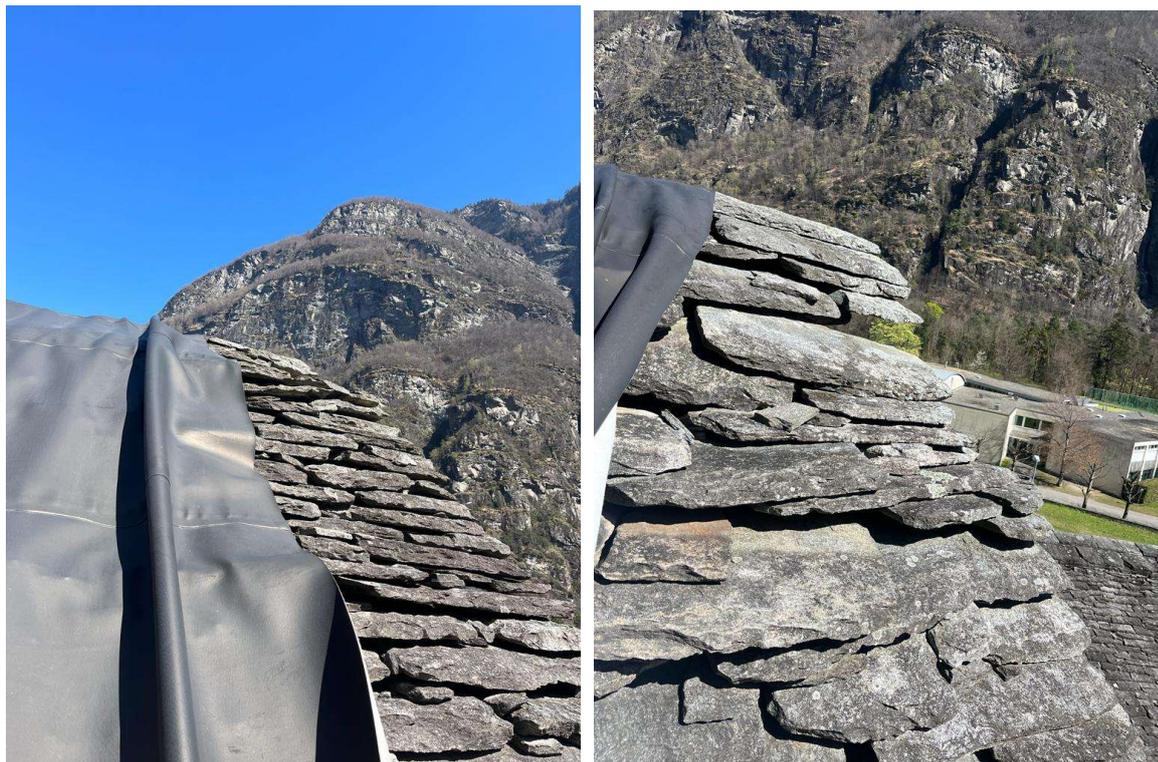
Occorre segnalare che la citata parte di tetto era già stata oggetto di un intervento avvenuto nella primavera 2023, in vista dell'apertura della Mostra su "Il Giro del Mondo di Emilio Balli". In quell'occasione, constatando la presenza di un grave pericolo per i passanti sul viottolo che conduce alla Chiesa Parrocchiale e che fa pure da accesso alla Sede 2, eravamo intervenuti nei confronti degli allora proprietari del mappale per sollecitare un intervento di messa in sicurezza del tetto. Considerata l'urgenza della citata messa in sicurezza in vista dell'apertura della temporanea, il Museo aveva agito di conseguenza facendo intervenire sul posto un imprenditore locale con una gru per sistemare le piode poste in bilico sul lato della falda (vd. foto sotto). Il proprietario del tetto era stato poi coinvolto con una partecipazione ai relativi costi.

Situazione del bordo della falda del mappale no. 55 RFD, prima della messa in sicurezza adottata dal Museo nel 2023, prima dell'apertura della Mostra Balli
