Casa Respini-Moretti - Cevio

RISANAMENTO TETTO DELLA SEDE 2

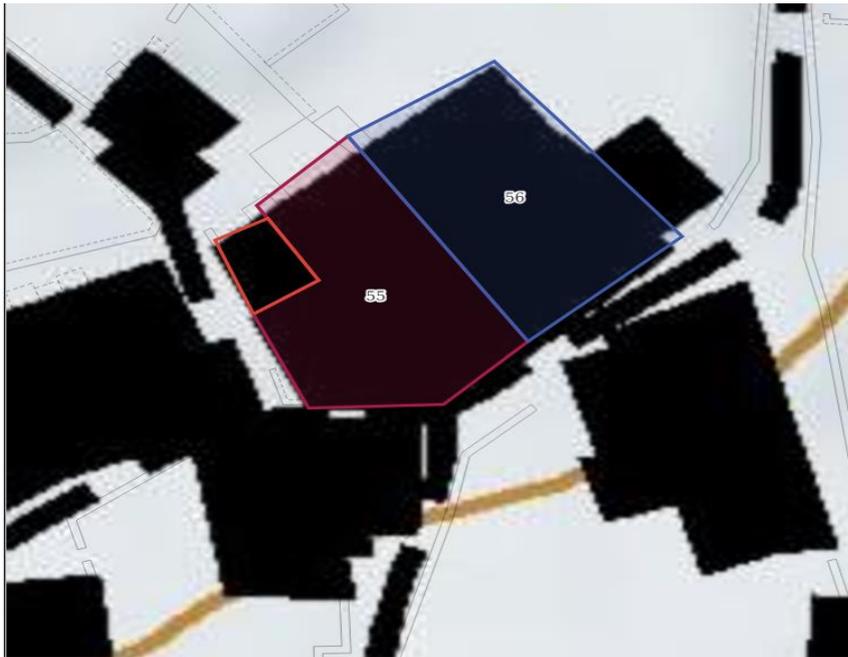
Situazione dei mappali no. 55 e 56 RFD

Per aderire o meno a tale richiesta il Museo provvedeva alla seguente verifica delle quote di promiscuità, da cui emergeva che l'interessenza del Museo fosse pari al 25% (e non al 33% come proposto). L'esame effettuato non ha di fatto valore giuridico, ma aveva lo scopo di metterci nella condizione di accettare o meno la proposta dei confinanti.

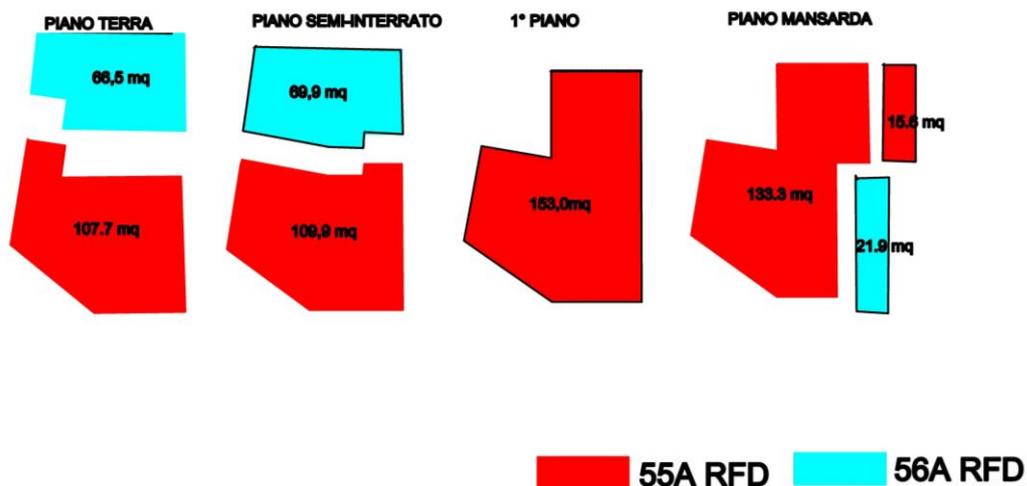
Limiti delle rispettive sporgenze

Se la proprietà del mappale n. 56 RFD, fatta eccezione per una minima sporgenza sul lato nord/ovest, all'altezza del colmo, a livello di Registro fondiario è chiaramente intesta al Museo di Valmaggia, quella relativa al mappale no. 55 RFD implica un importante diritto di sporgenza a favore del mappale no. 56 RFD, che determina un corrispondente dovere di manutenzione della falda che volge verso la Piazza di Cevio. La questione costituisce un elemento determinante ai fini della partecipazione ai costi di risanamento del tetto richiesta dai confinanti. La pretesa avanzata inizialmente da questi ultimi nei confronti del Museo era di 1/3 della spesa.
